INFORME TEMPORADA DE CAMPO 2017 EN EL SITIO ARQUEOLOGICO FINCA 6. PATRIMONIO MUNDIAL.

Esp. Ana Eduarte

Informe labores de campo temporada 2017 sitio Finca 6 (P-254 F6)
Proyecto: Conservación de los asentamientos cacicales precolombinos
con esferas de piedra del Diquís

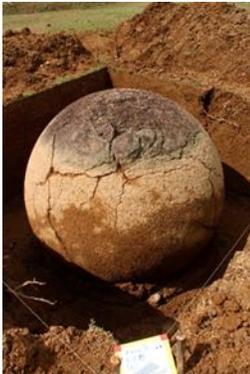
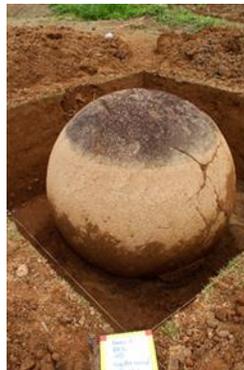
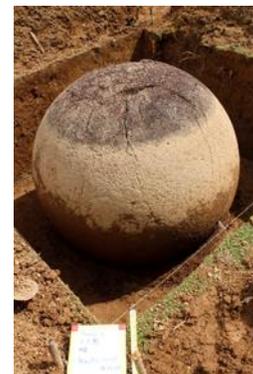
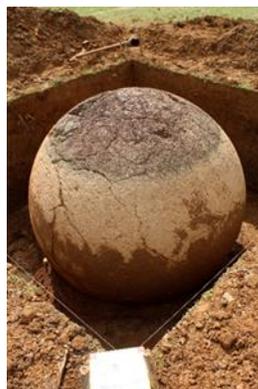
A continuación, se tomaron fotografías de las esferas por sus caras norte, sur, este, oeste y cenital y se repartió la simbología entre los participantes para empezar a registrar los deterioros utilizando una tabla con prensa donde fueron colocadas las fotografías y las filminas. A continuación, ejemplos de los procesos utilizando la esfera B.

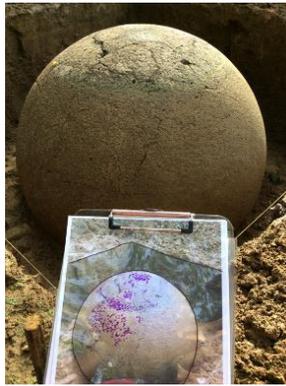
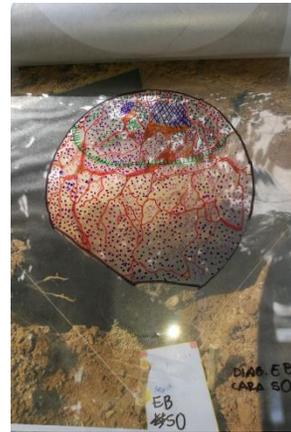
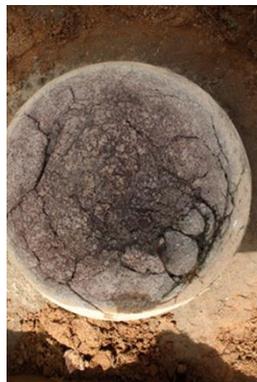
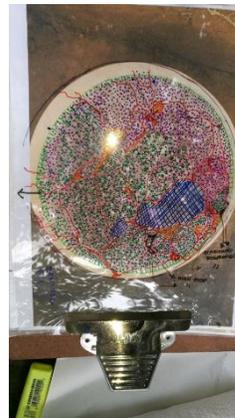
Con todos los conceptos claros y los materiales adecuados, se inició la serie de registros gráficos o diagnósticos, el procedimiento constó de dibujar en las filminas con marcadores, siguiendo la simbología brindada, todos los deterioros que fuera posible encontrar en cada una de las caras.

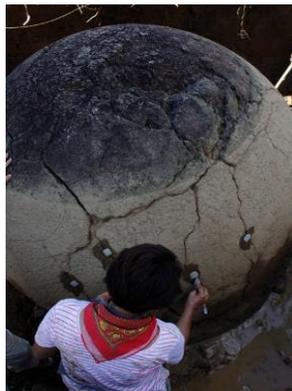
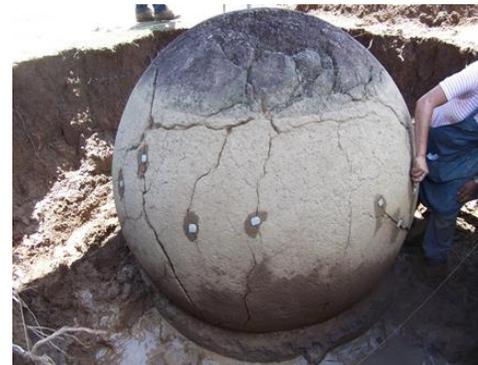
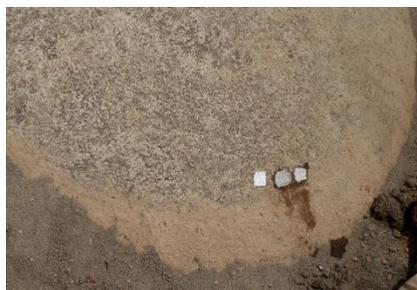
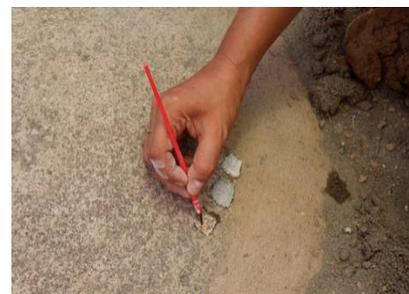
Las mismas fueron colocadas a manera de pequeños cuadrados, en varias grietas de las esferas B y E, el objetivo de esto es evaluar si las grietas se mueven pues si esto sucediera los corbatines se romperían. Las pruebas de capas de sacrificio fueron ubicadas en la esfera C y se les realizó integración de color, para disimularlas.

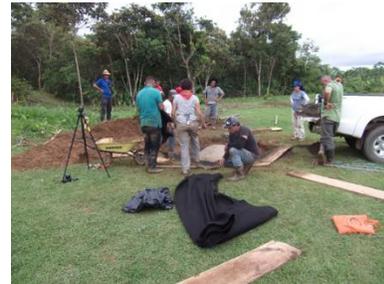
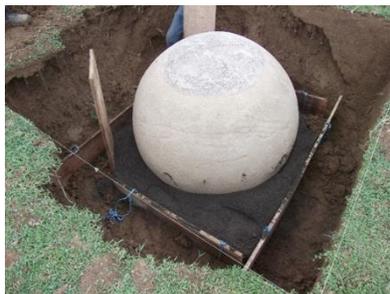
Los materiales utilizados fueron arena de río, tablas de madera, geotextil y la tierra resultante de la excavación. Posteriormente las tablas fueron colocadas primero en dos de los ángulos de la excavación.

La distancia desde la superficie de las esferas hasta las tablas fue de 30cm, espacio donde fue colocada la arena de río previamente cernida. Esta arena es inocua, característica por la cual fue escogida como barrera.

Posteriormente se colocó la tierra y ambos materiales fueron apisonados. El mismo procedimiento se realizó en los dos ángulos restantes y así sucesivamente nivel por nivel.

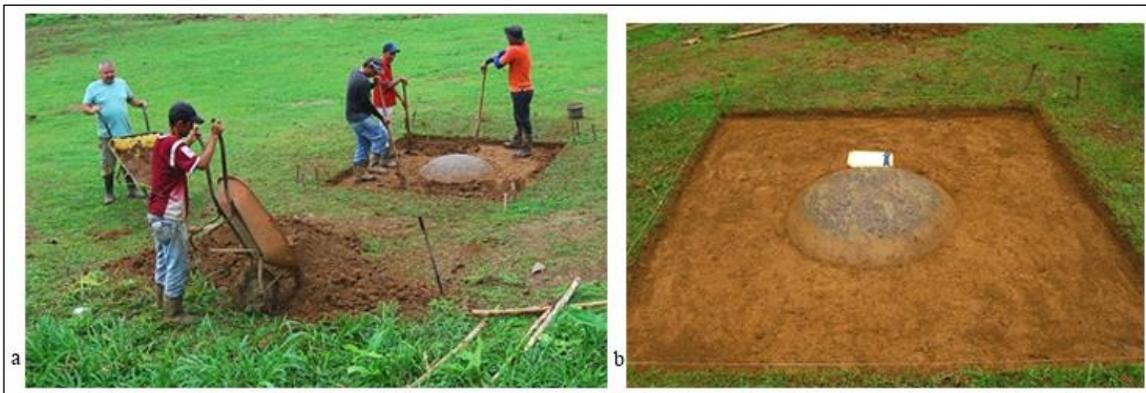
Durante el proceso de reexcavación aparecieron fragmentos de las esferas que se habían desprendido, por ejemplo, en la esfera E se encontraron segmentos asociados al faltante del plano cenital, mientras que en la esfera A se localizó un fragmento semi-rectangular de unos 6cm de largo aproximadamente, el cual se reintegró a su lugar original con la colocación de una prueba de sacrificio.

Figura 1. Reexcavación de la esfera C de Finca 6, a) procedimiento de excavación, b) primer nivel excavado.

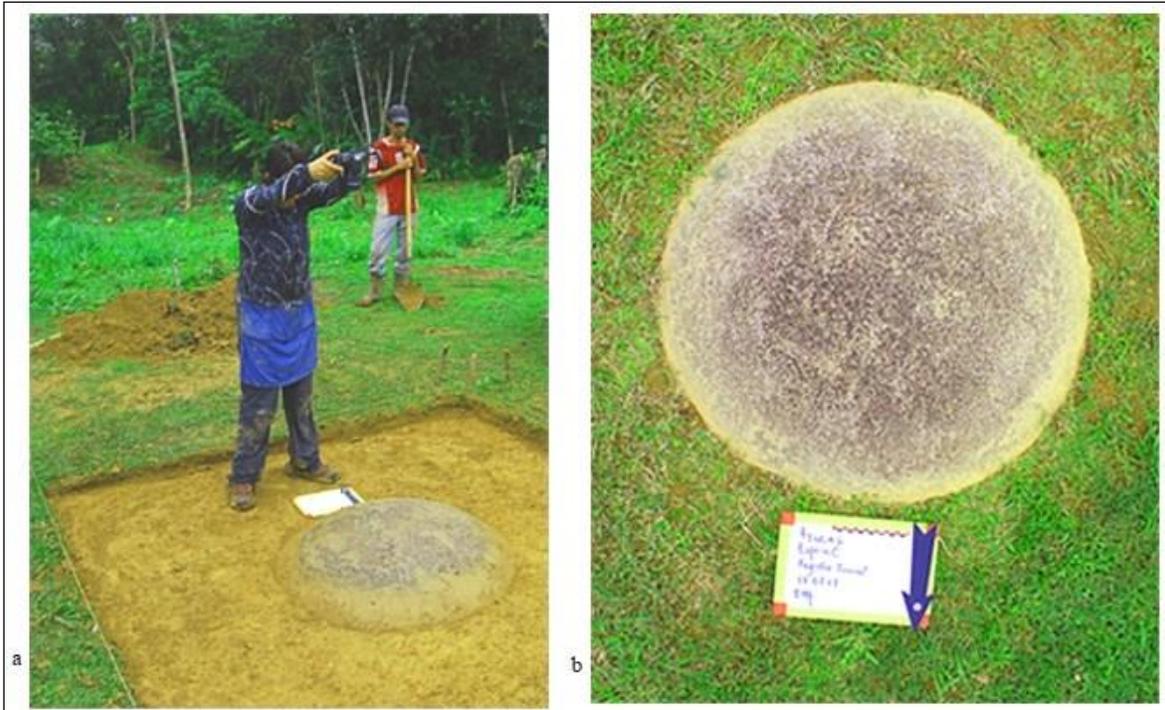
Figura 2. Proceso fotográfico inicial sobre plano cenital de la esfera C, a) fotografía realizada a mano alzada sobre primer nivel de la excavación, b) ejemplo plano cenital.

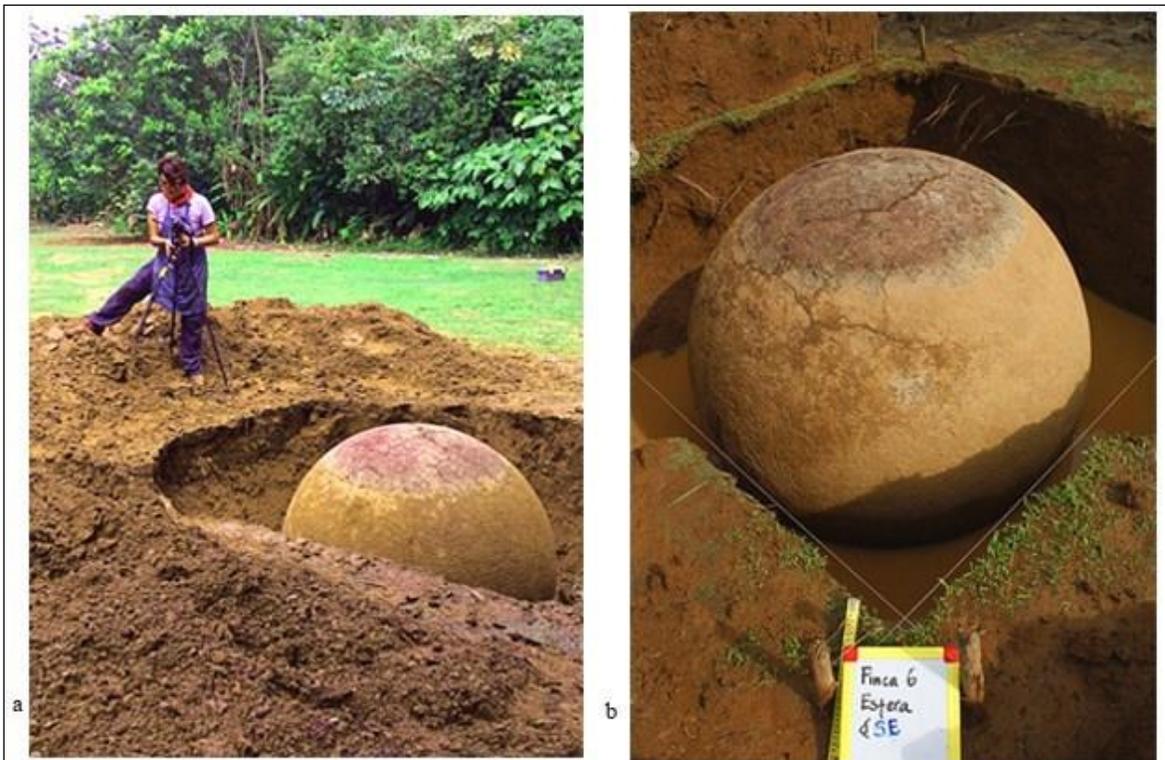
Figura 3. Proceso fotográfico tomando como referencia las esquinas de la excavación, a) colocación del trípode en la esfera E, b) vista final desde la esquina SE esfera A.

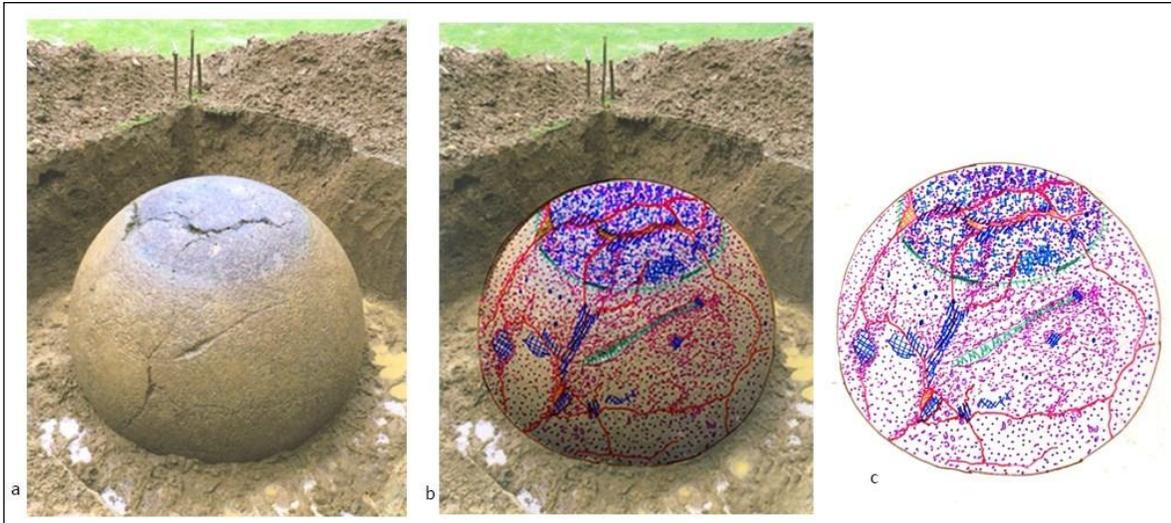
Figura 4. Registro gráfico de las alteraciones presentes en la cara NW de la esfera D, a) fotografía desde esquina de la excavación, b) alteraciones plasmadas en lámina transparente que fue colocada sobre la fotografía, c) detalles de las alteraciones representadas en lámina transparente.

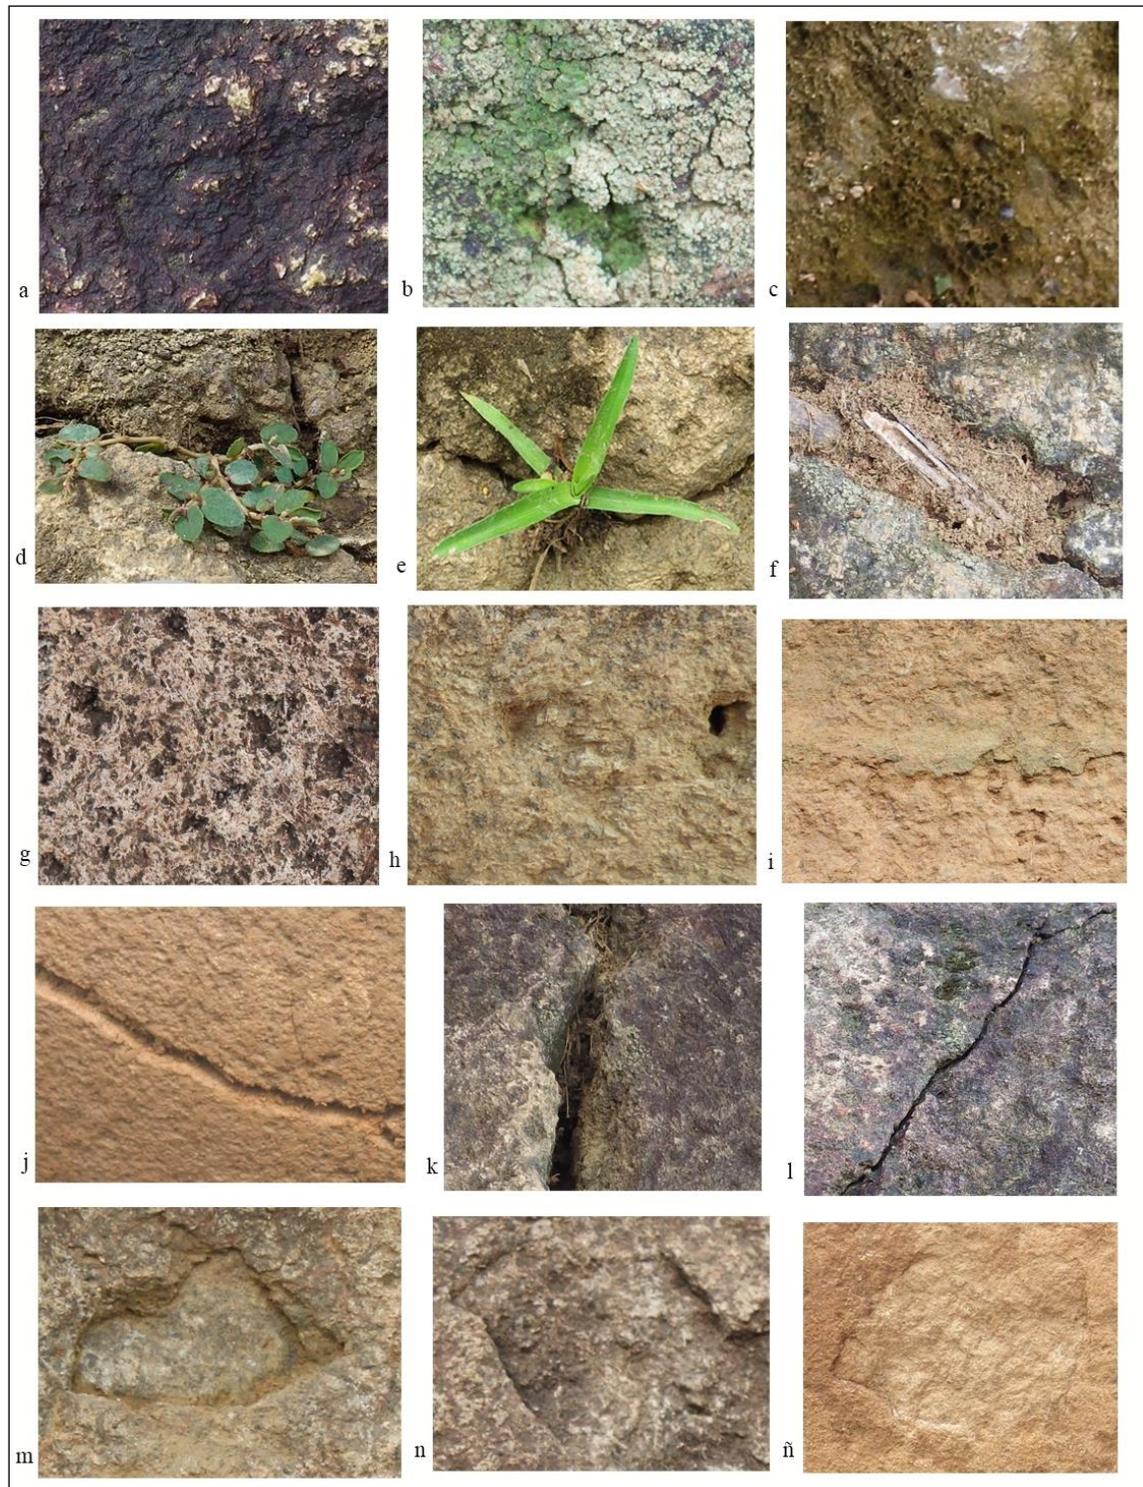
Figura 6. Alteraciones de biocolonización, cromáticas-depósito, y de grietas documentadas en las esferas de Finca 6, a) biopelícula delgada marrón en esfera E, b) biopelícula delgada verde fase 1 en esfera E, c) biopelícula delgada verde fase 2 en esfera D, d) planta en esfera B, e) planta en esfera E, f) hormiguero en esfera E, g) concreción en esfera B, h) velo salino en esfera B, i) límite sub./sup. en esfera B, j) fisura mayor en esfera E, k) fisura mayor en esfera B, l) fisura menor en esfera B, m) disyunción en lajas en esfera A, n) disyunción en lajas en esfera A, ñ) deslaminación en esfera A.

Las grietas y deformación (fisuras, disyunción y deslaminación) son provocadas por la expansión y contracción de la piedra producto de constantes cambios de humedad y temperatura, porque durante el verano existe una alta radiación solar y aguaceros ocasionales, mientras que en el invierno coexiste la humedad con la condensación de las aguas precipitadas. Esta zona es vulnerable a las inundaciones, porque en los alrededores de Finca 6 se sitúan los ríos Sierpe y Térraba. La alta sismicidad de estos lugares también influye en la expansión y contracción de la piedra.

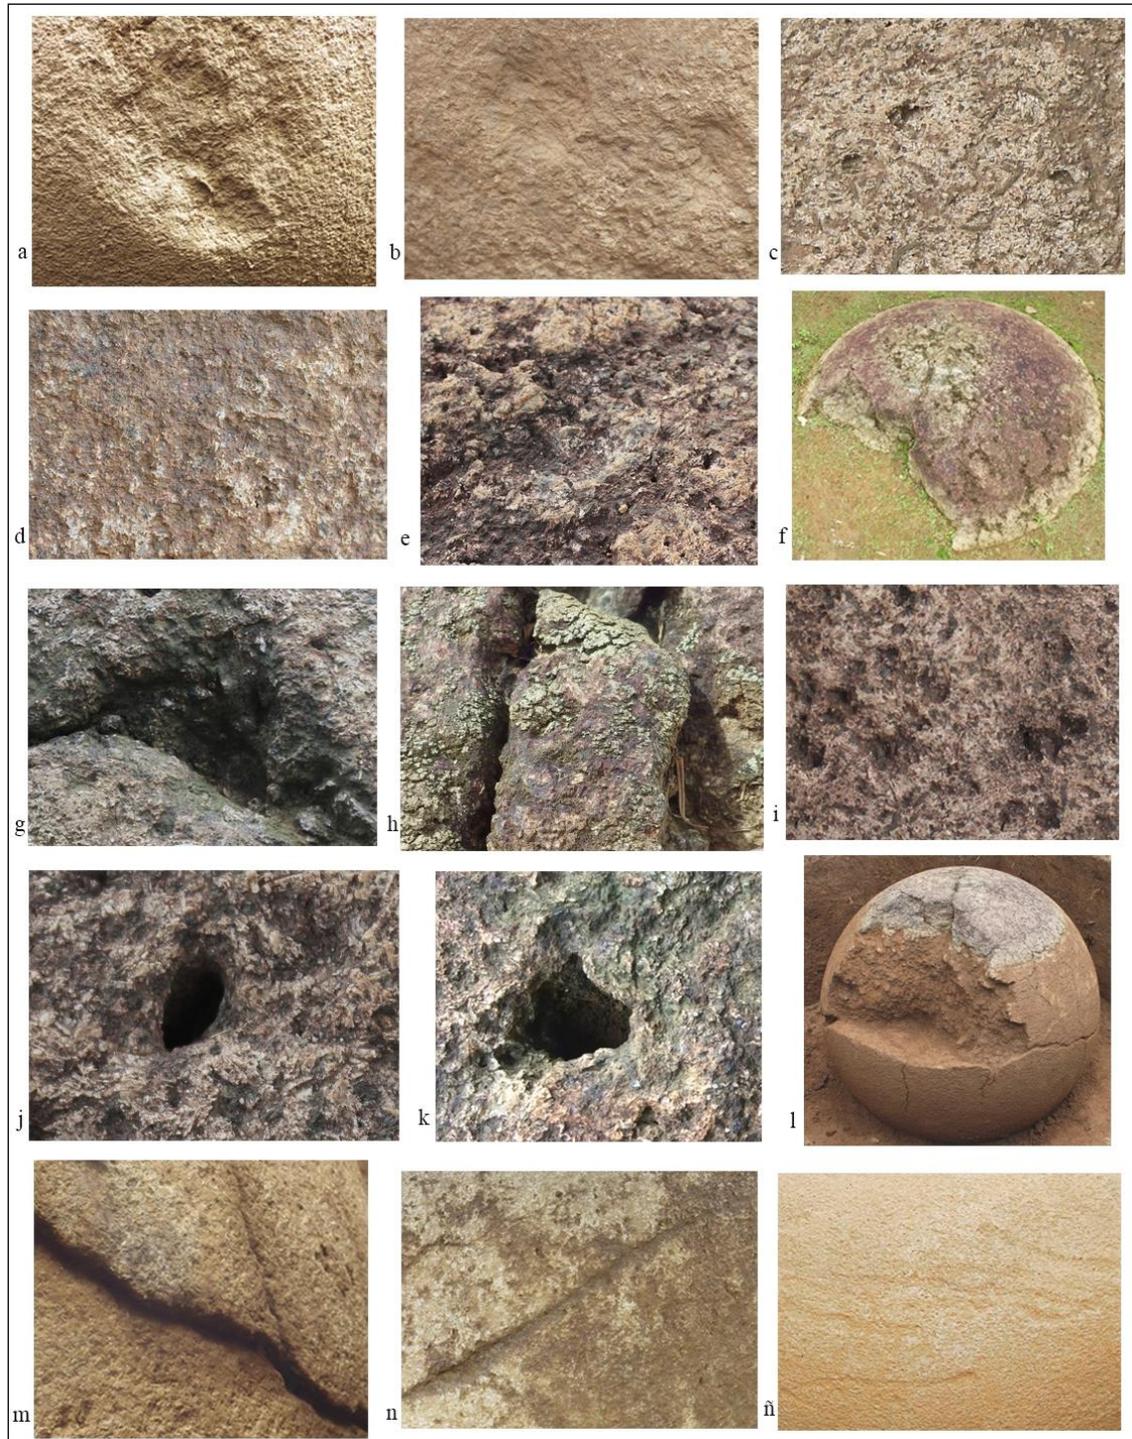
Figura 7. Alteraciones de rasgos introducidos por pérdida de material y alteración antrópica registradas en las esferas de Finca 6, a) daños por impacto en esfera A, b) daños por impacto en esfera C, c) craterización en esfera A, d) alteración diferencial en esfera D, e) pérdida multinivel en esfera B, f) faltante en esfera C, g) faltante en esfera D, h) elemento desprendido en esfera B, i) pérdida de matriz en alvéolos en esfera B, j) pérdida de matriz en forma redondeada en esfera B, k) pérdida de matriz en forma redondeada en esfera D, l) pérdida por arenitización en esfera C, m) desfase en esfera B, n) impacto por maquinaria en esfera D, ñ) impacto por maquinaria en esfera C.

Huellas en la superficie de la piedra, patrón alargado o irregular, producto del impacto probablemente de la cadena metálica de maquinaria pesada, se sitúa en la parte media de las caras.
Elaborado por Ana Eduarte y Javier Fallas (2017). Basado en ICOMOS: 2011: 4. Glosario ilustrado de formas de deterioro de la piedra.

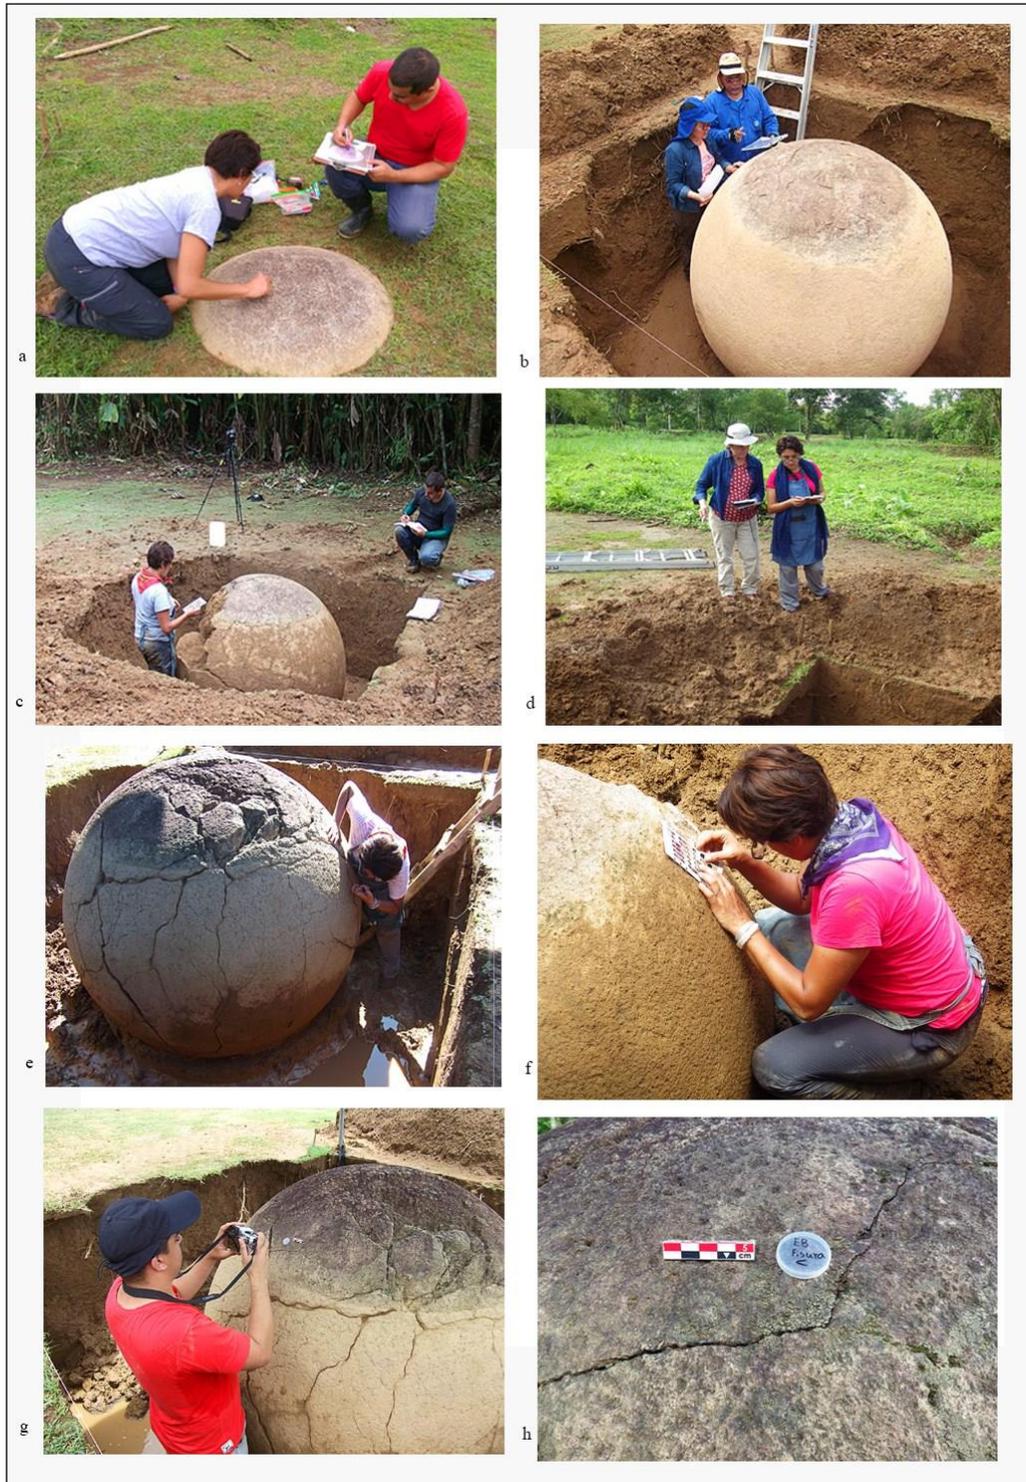
Figura 8. Labores de documentación de las alteraciones presentes en las esferas de Finca 6, a) registro gráfico sobre plano cenital esfera C, b) registro gráfico sobre cara sur de la esfera A, c y d) registro escrito sobre las esferas E y A, e) pruebas de cambios de sonido sobre el desfase de la esfera B, f) recolección de coloración de la roca sana de la esfera D tomando como referencia la tabla munsell, g) proceso fotográfico de las alteraciones de la esfera B, h) fotografía fisura menor de la esfera B.

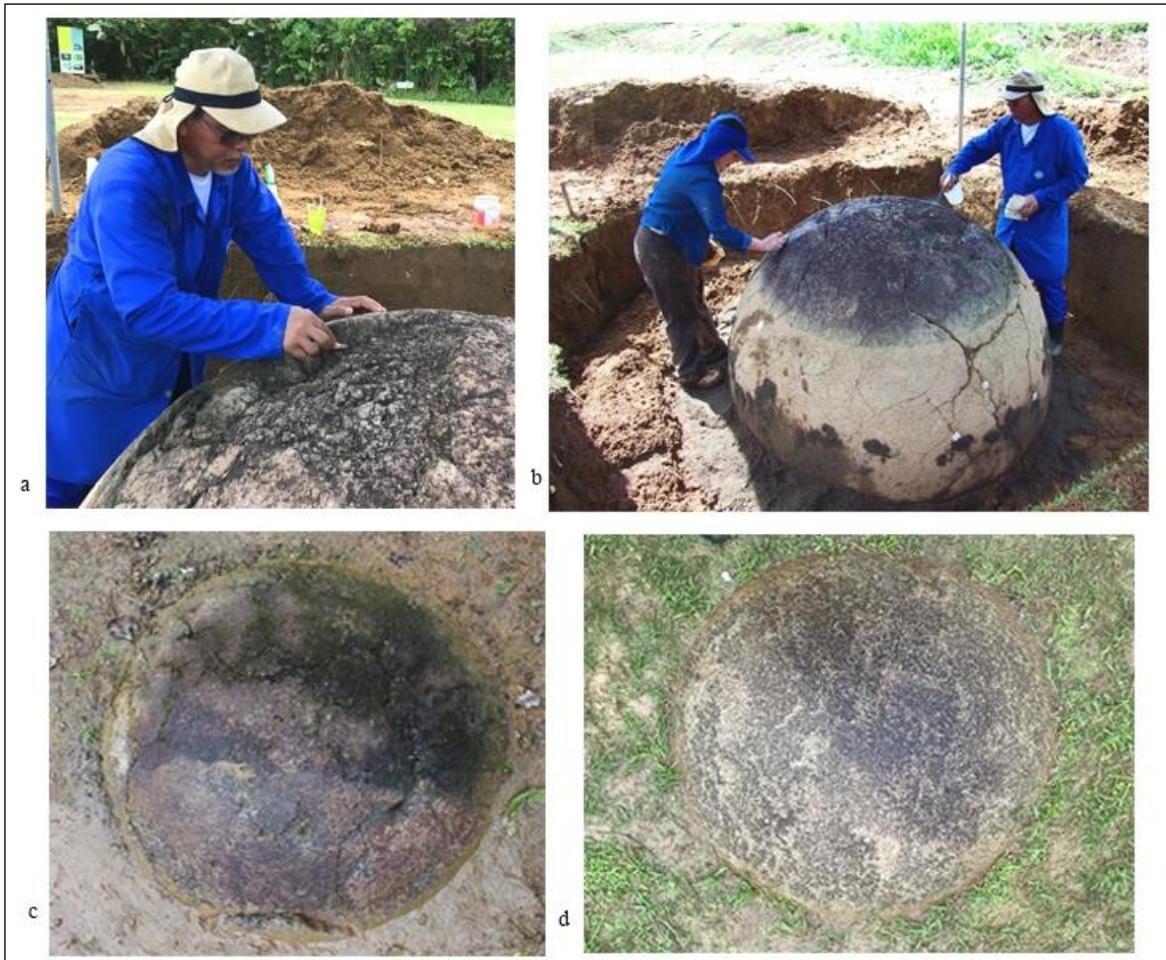
Figura 9. Limpieza plano cenital de las esferas, a) remoción con espátula de madera de la maleza generada entre las fisuras de la esfera B, b) proceso de limpieza de la esfera B posterior a su excavación final, c y d) comparación del antes (sector oscuro parte superior) y posterior a la limpieza (sector claro parte inferior) de las esfera D y C.

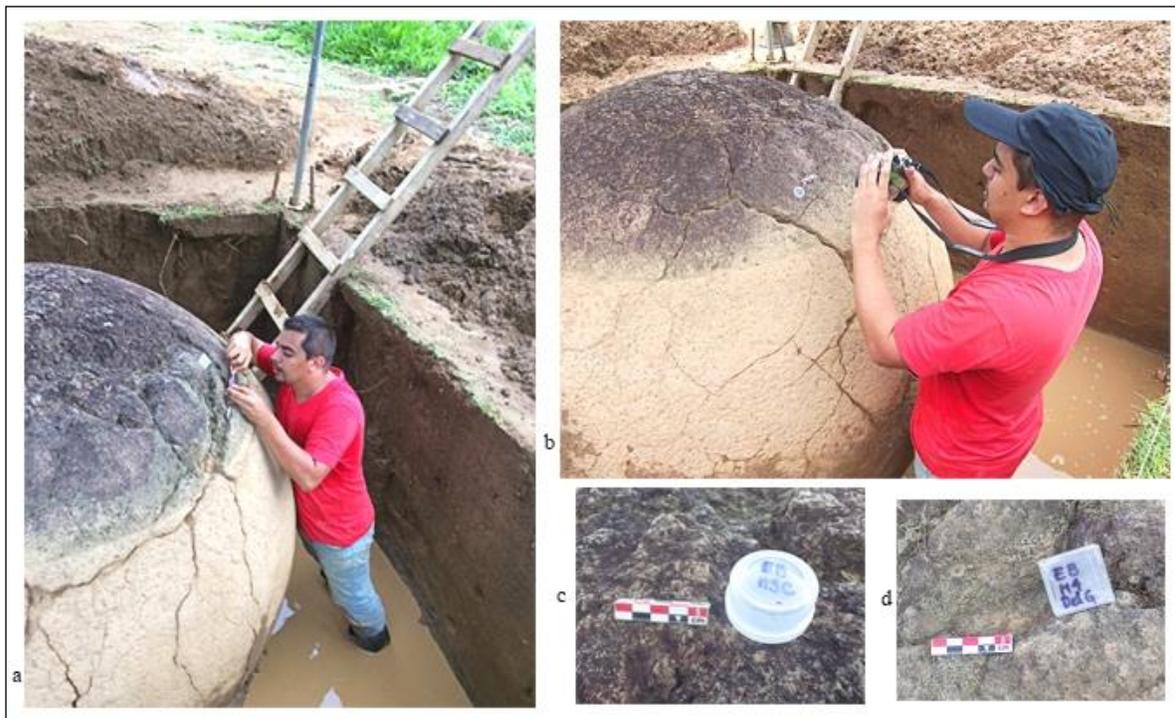
De ciertas alteraciones registradas en las esferas de Finca 6 se recolectaron muestras para posteriores análisis de índole geológico y químico, que determinaran su composición. Las muestras extraídas fueron las siguientes: roca sana de la esfera, biopelícula marrón, concreciones, velo salino, y áreas cuyo deterioro fue generalizado. Durante la selección de la muestra se escogió el área con elementos más “diagnósticos” de dichas alteraciones. Para desprender la muestra de la esfera se utilizaron herramientas como espátulas plásticas y de metal, mientras que las concreciones fueron más difíciles de extraer por la dureza adquirida, y se requirió usar la hoja del bisturí. Se extrajo un total de 28 muestras aproximadamente, en promedio 5 muestras por esfera, y por cada una se recogió menos de 2gr (Figura 10a).

Figura 10. Proceso recolección de muestras en la esfera B, a) retiro de la muestra con bistrí, b) ejemplo fotografía con ubicación de la muestra, c y d) ejemplo fotografía final.

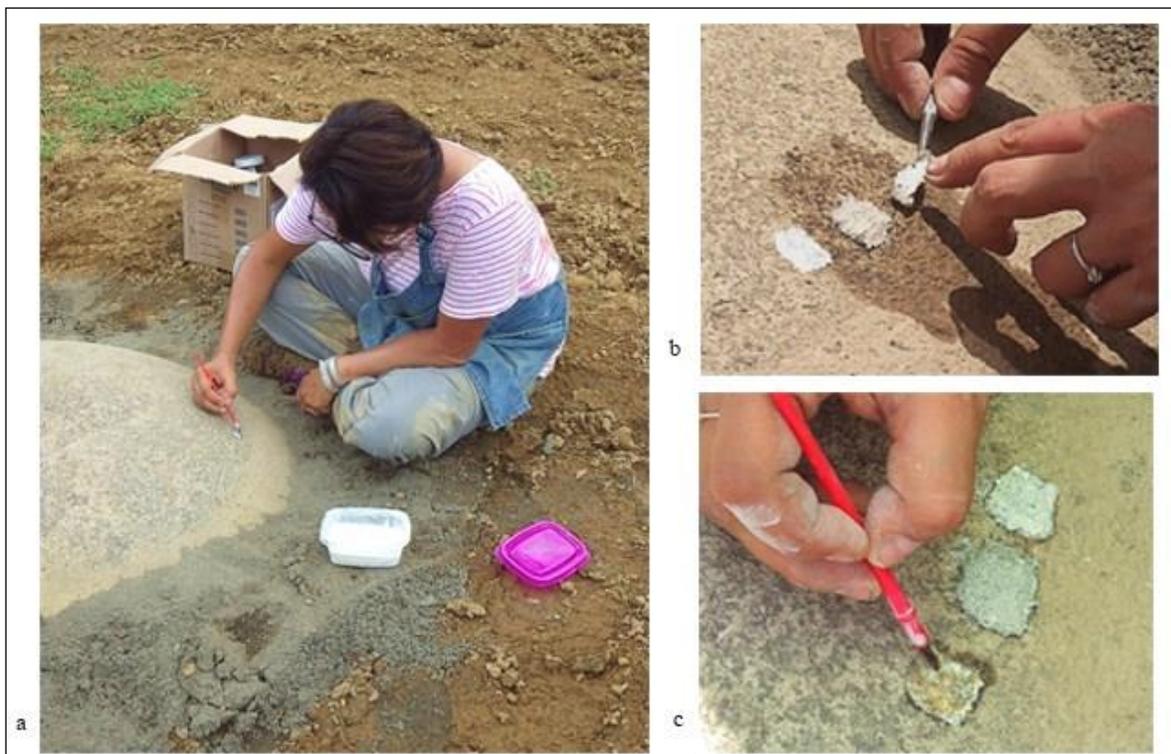
Figura 11. Colocación pruebas de sacrificio en el plano cenital de la esfera C, a y b) instalación de pruebas, c) proceso de imitación de la coloración superficial de la esfera.

La colocación de estas pruebas de sacrificio medirá el comportamiento de las esferas con los depósitos arcillosos y con determinados movimientos como sismos; es decir funcionará como un control de las grietas, porque en caso que ocurran estas actividades las reventaduras sucederán directamente en las pruebas y no en las esferas.

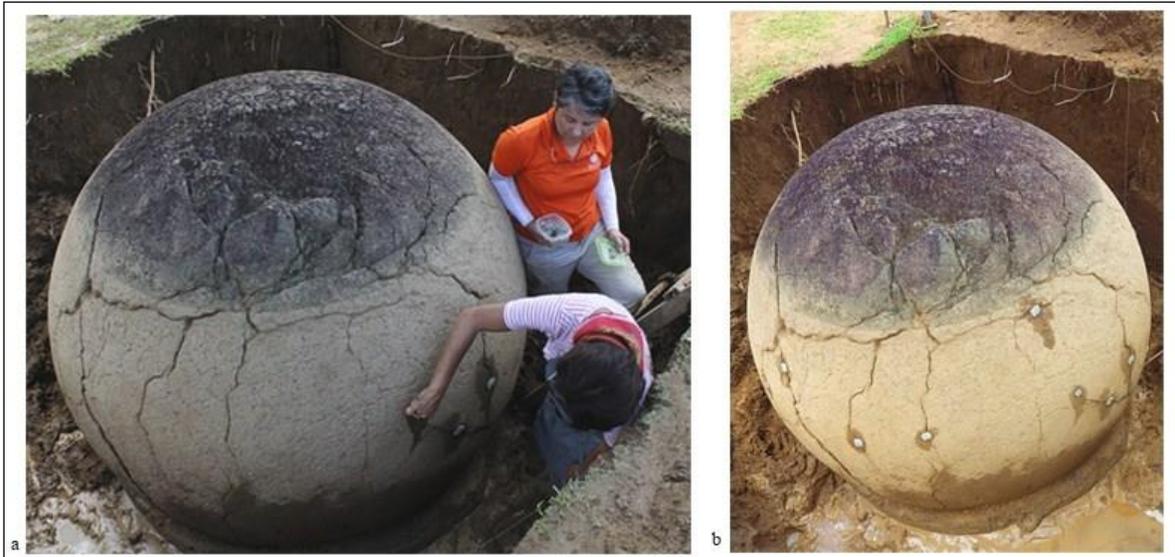
Figura 12. Colocación de las pruebas de sacrificio sobre fisuras de la cara SW de la esfera B, a) proceso de colocación, b) vista final.

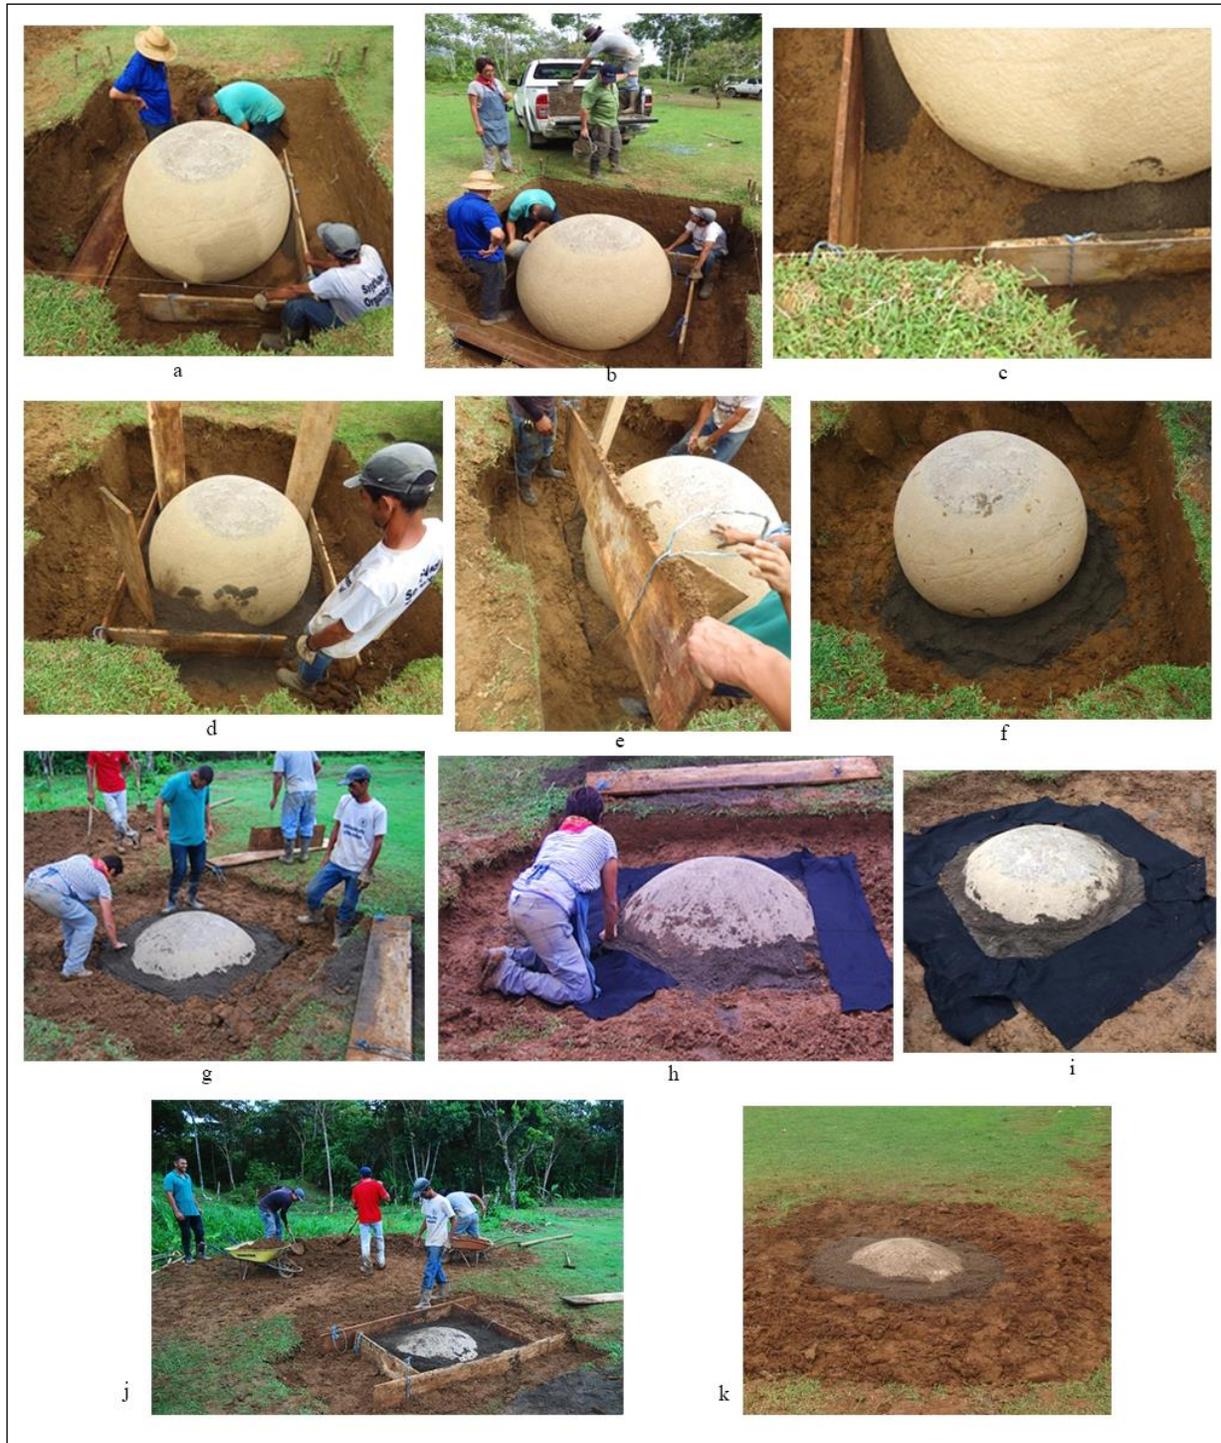
Figura 13. Proceso de reenterramiento de la esfera C, a) instalación inicial de las piezas de madera, b) inicio colocación del relleno de arena fina, c) relleno parcial de arena fina, d) vista final del relleno interno de arena fina, e) retiro de las piezas de madera, f) primer nivel con los rellenos de arena fina y arcilla finalizados, g) proceso de aprisionamiento del relleno, h) acomodo del geotextil en los alrededores de la esfera, i) vista final del geotextil colocado, j) último relleno instalado y proceso de nivelación del terreno, y k) vista final de la esfera.

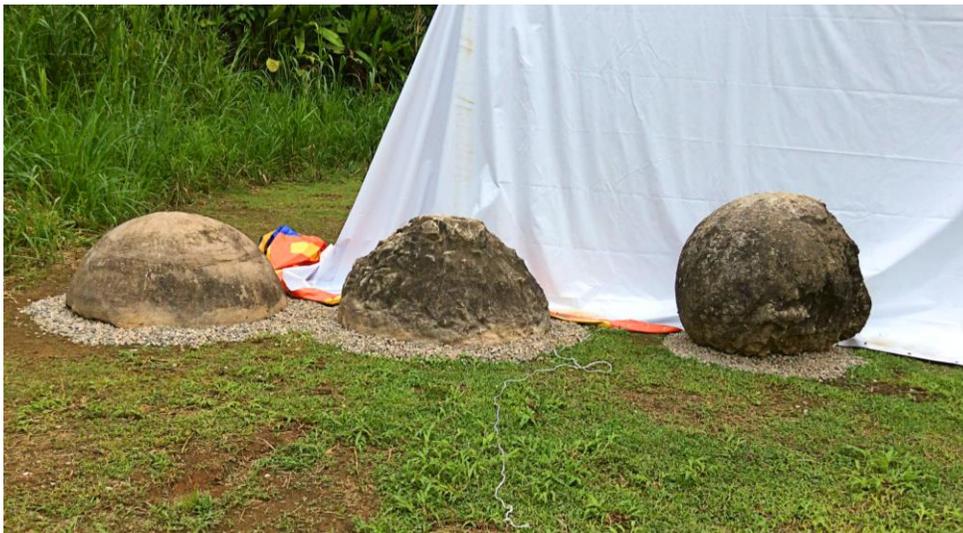
Este diagnóstico es un primer acercamiento a las esferas de Finca 4, el cual pretende valorar las condiciones actuales y los posibles cambios entre un par de meses.

Figura 14. Esferas del sitio Finca 4 seleccionadas para un diagnóstico general.

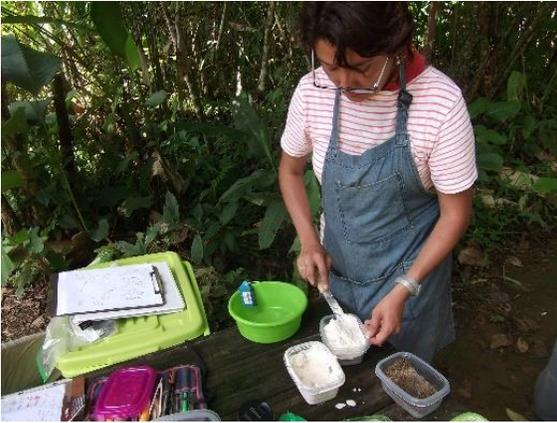
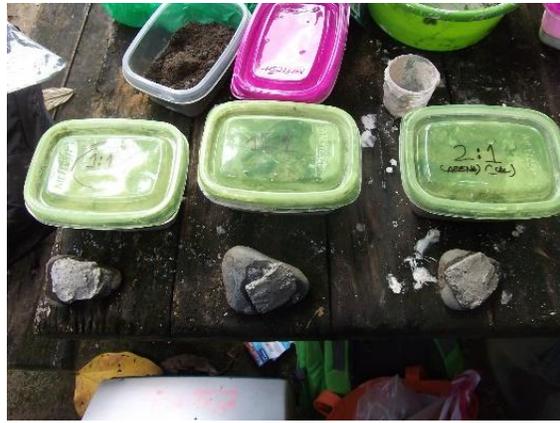
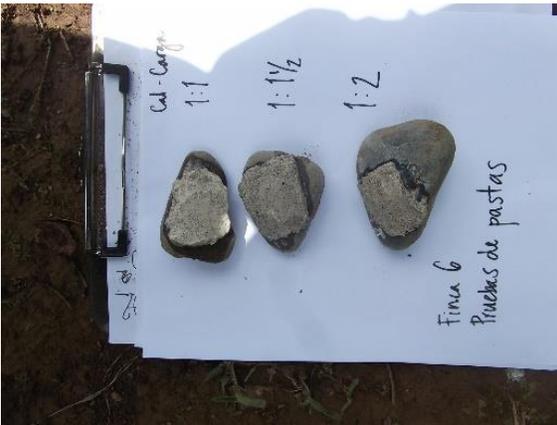
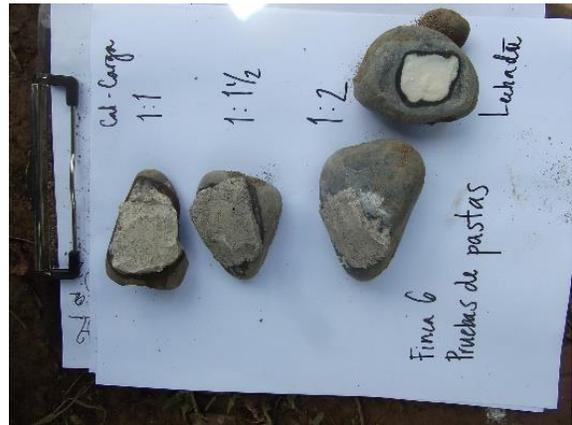
Las siguientes fotografías muestran el momento en que la Especialista Isabel Medina realiza las pruebas de cal y arena en tres diferentes proporciones (1x1, 1x2, 1x3), o sea una de arena por una de cal, dos de arena por una de cal y tres de arena por una de cal.

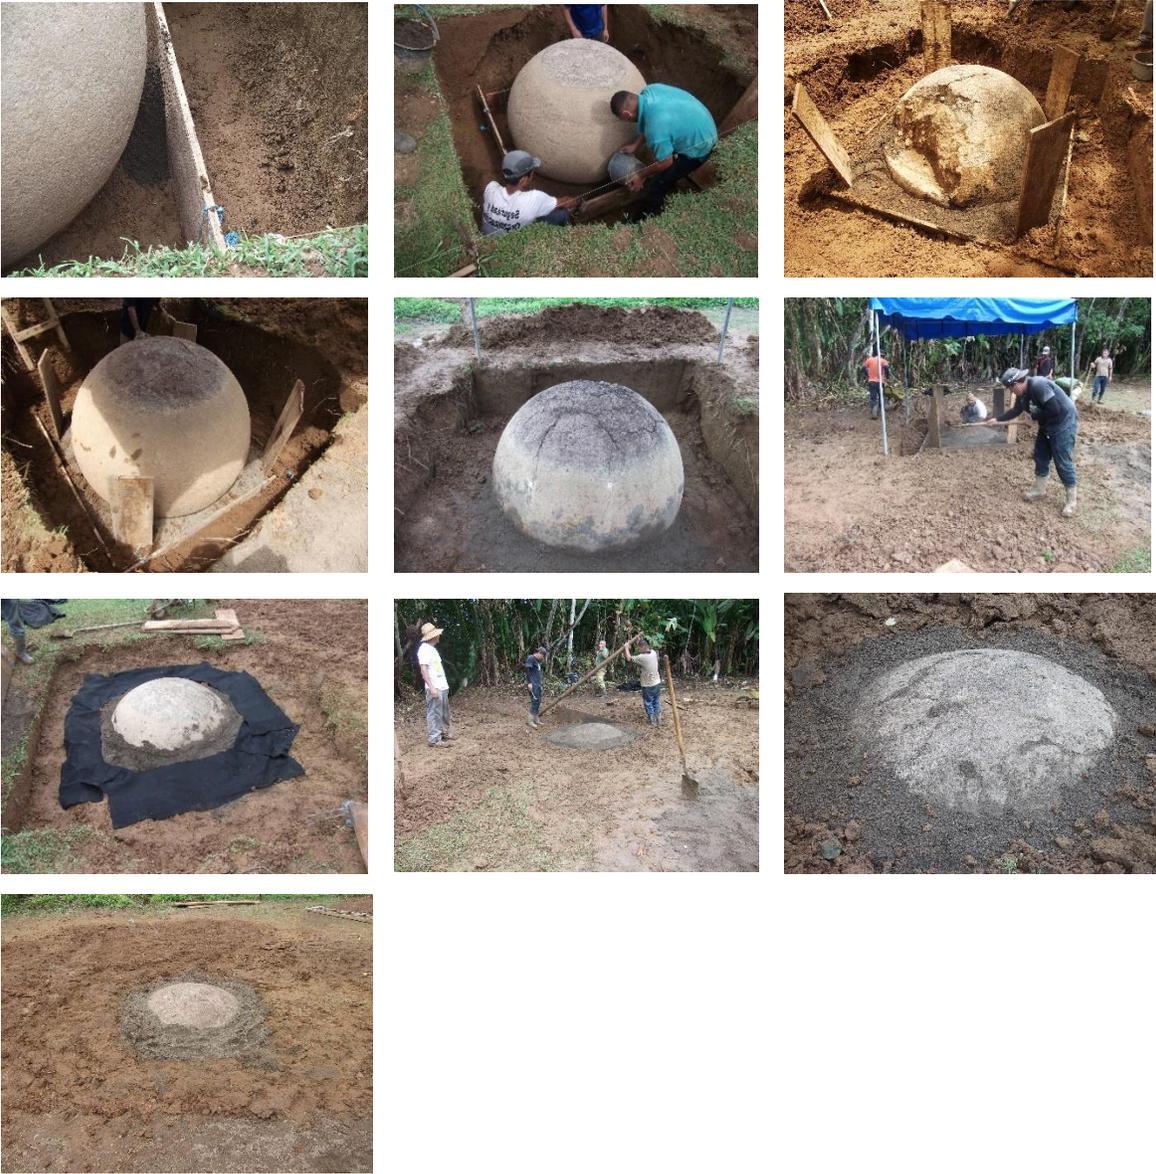
Una vez terminado con todos los procesos programados, se inicia el enterramiento de las esferas, que consiste en ir poniendo arena alrededor de la esfera, esta arena pasa por un proceso de zaranda con una medida de 0.5 mm de diámetro, y tierra separada por la arena por una tabla la cual se va moviendo o subiendo conforme se vaya llenando de material, a unos centímetros de terminar se procede a colocar una capa de geo textil en la superficie alrededor de la esfera para limitar el crecimiento de maleza junto a la esfera, y luego se termina de cubrir con arena y tierra.
